会泽县综合扶贫产业就业园建设项目

# 水土保持方案报告表

编 制 单 位： 云南仁环环保科技有限公司

报 批 时 间： 2021 年 4 月

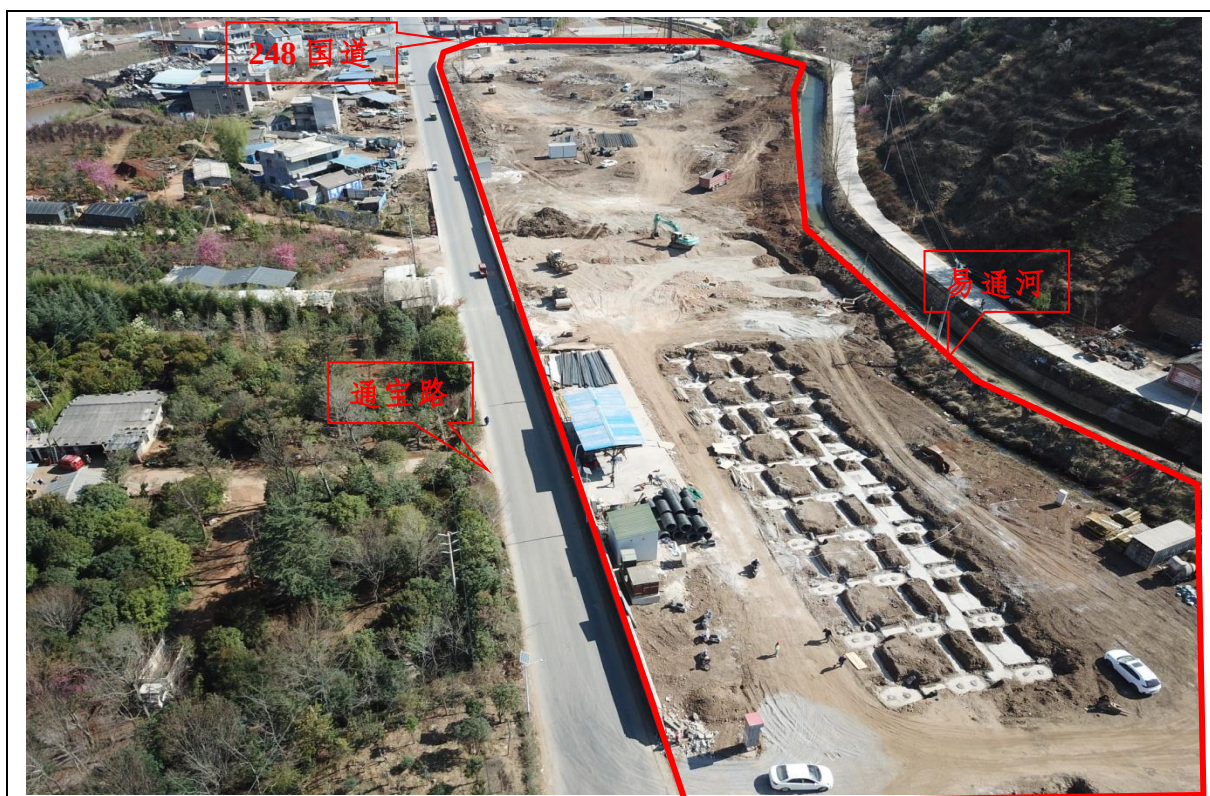
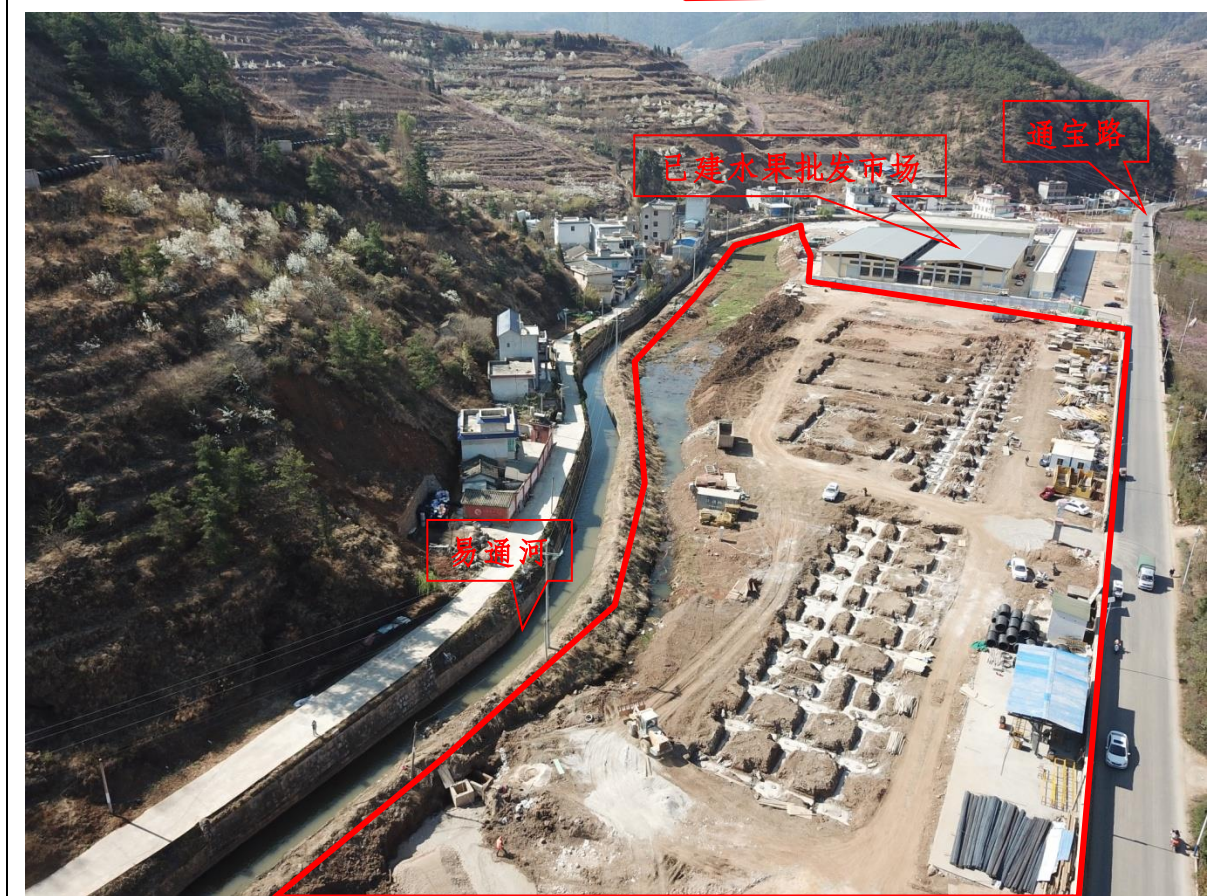
项目区现状

项目区建设现状

项目已于 2020 年 11 月进场施工，截至现场调查 2021 年 3 月，现阶段已完成场地平整施工，汽车修理厂区域已在进行基础施工。项目以往施工过程中，为防治项目施工期间产生的水土流失，在施工过程中实施了彩钢瓦围挡等相关水土保持防治措施，现状区内水土流失强度为轻度流失。

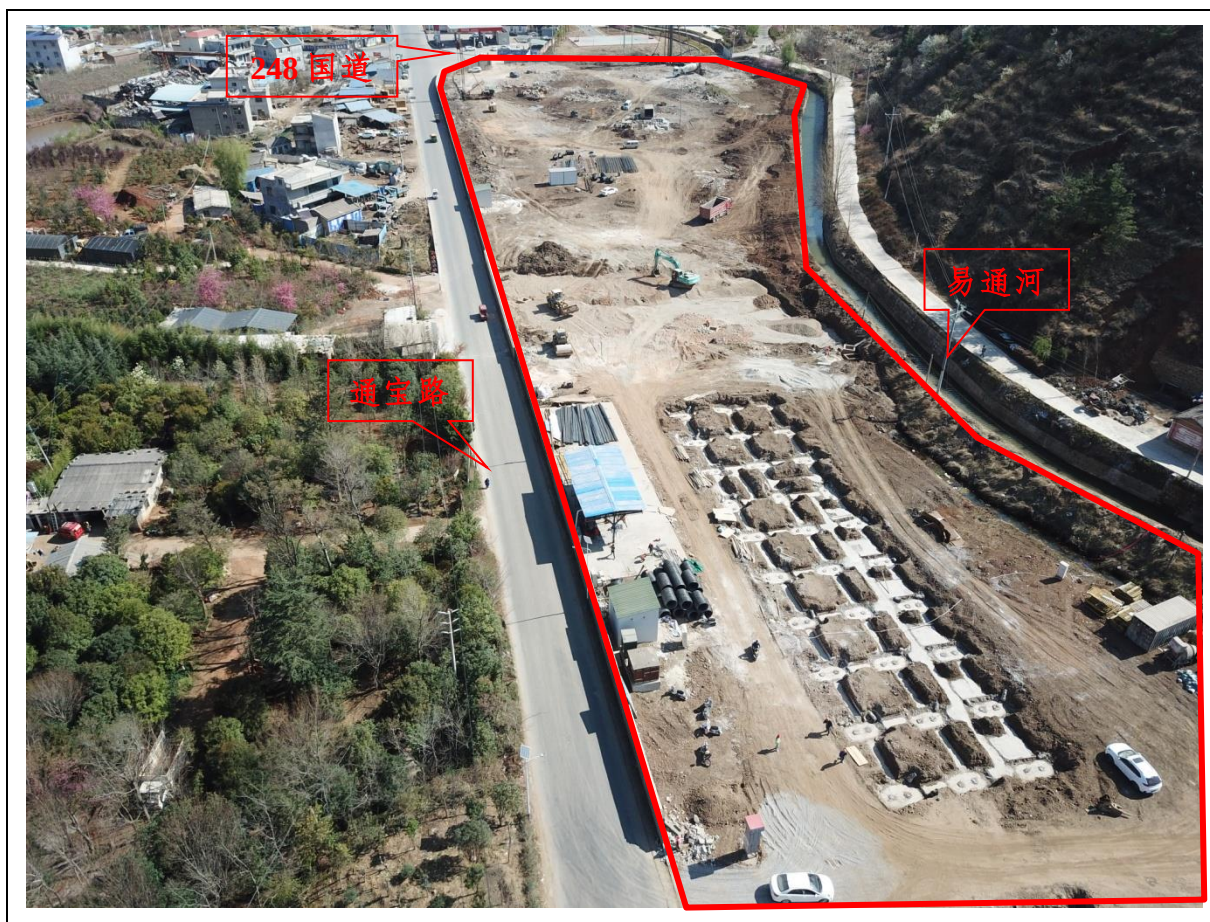
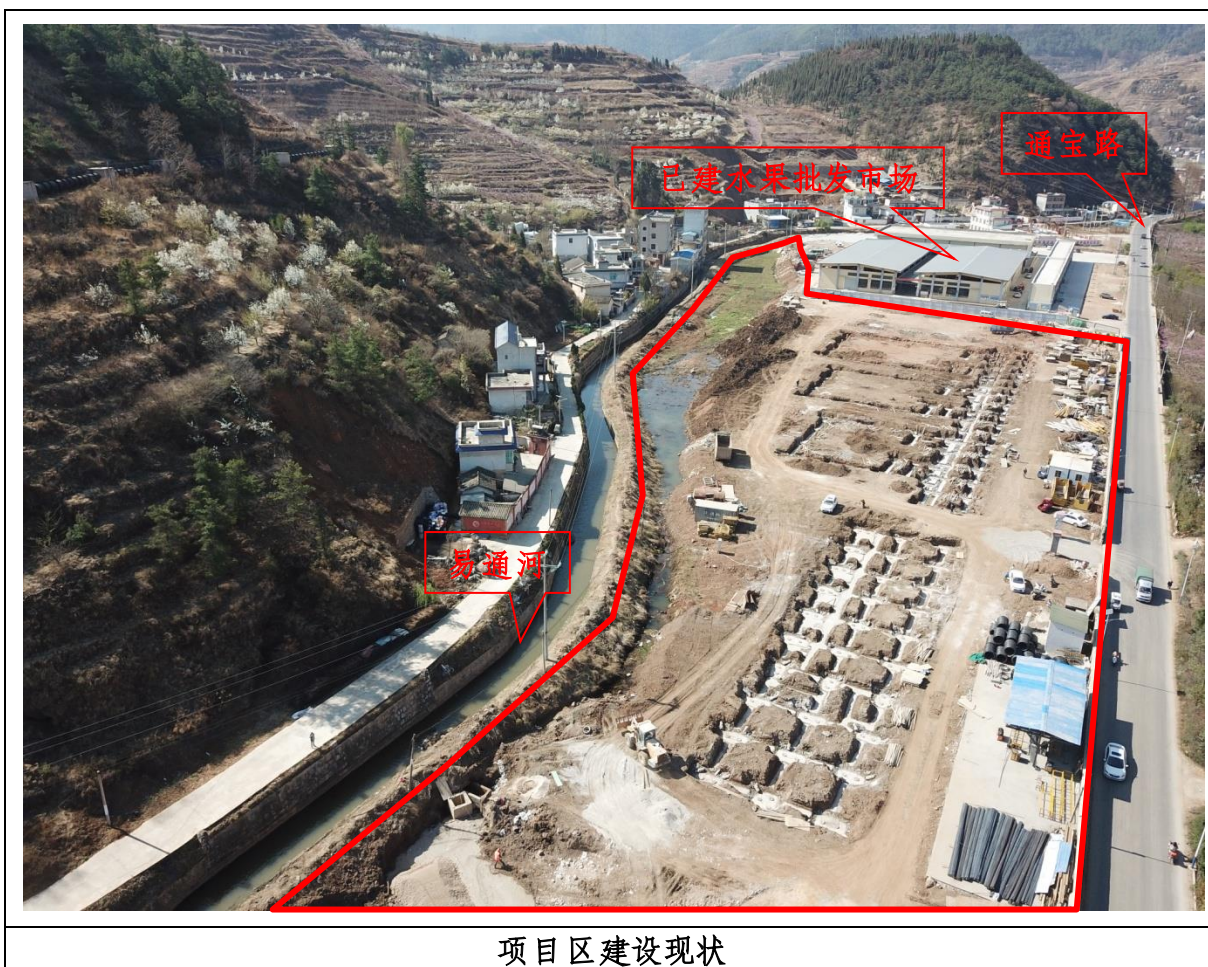
根据现场勘查，项目于 2020 年 11 月动工建设，现阶段已完成场地平整施工，汽车修理厂区域已在进行基础施工，项目计划于 2022 年 10 月完工。经查阅相关资料，项目区原始占地为梯坪地及建设用地，东北侧临近 248 国道处分布有部分民用建筑，现阶段均已调整为建设用地。

项目已于 2020 年 11 月进场施工，截至现场调查 2021 年 3 月，现阶段已完成场地平整施工，汽车修理厂区域已在进行基础施工。项目以往施工过程中，为防治项目施工期间产生的水土流失，在施工过程中实施了彩钢瓦围挡等相关水土保持防治措施，现状区内水土流失强度为轻度流失。

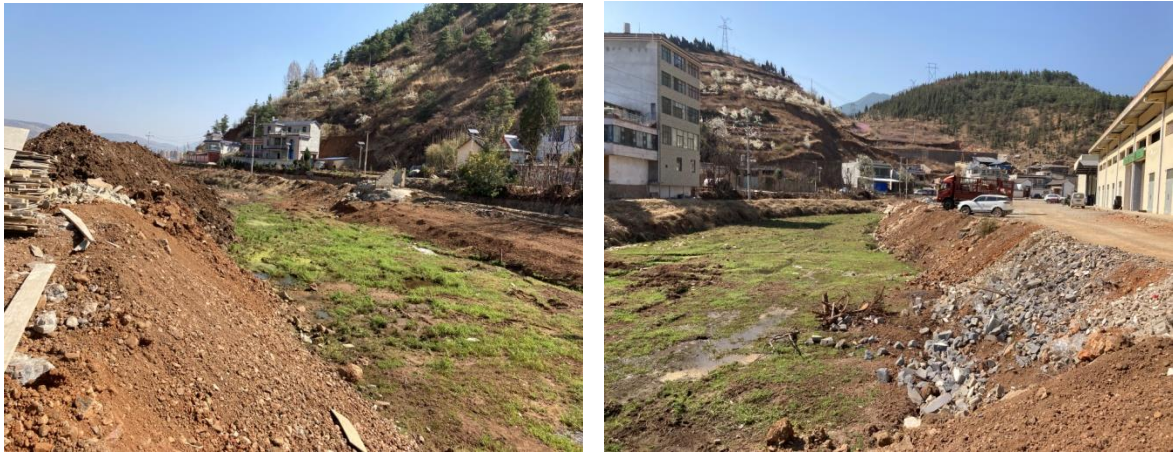
通过查阅主体资料，道路及硬化区需埋设给水管网、雨污管网以及电气管网等。管网管径为DN40~300不等，管道埋深一般大于等于1m，经统计，共需开挖土石方0.07万m<sup>3</sup>，所开挖土石方呈带状分布，就近摊平回填于开挖面附近，开挖面附近回填0.05万m<sup>3</sup>，剩余土石方0.02万m<sup>3</sup>将运至项目区南侧（已建水果市场东侧）区域实施回填。本区建设期间并未产生多余废弃土石方。

项目区后续建设需回填区域

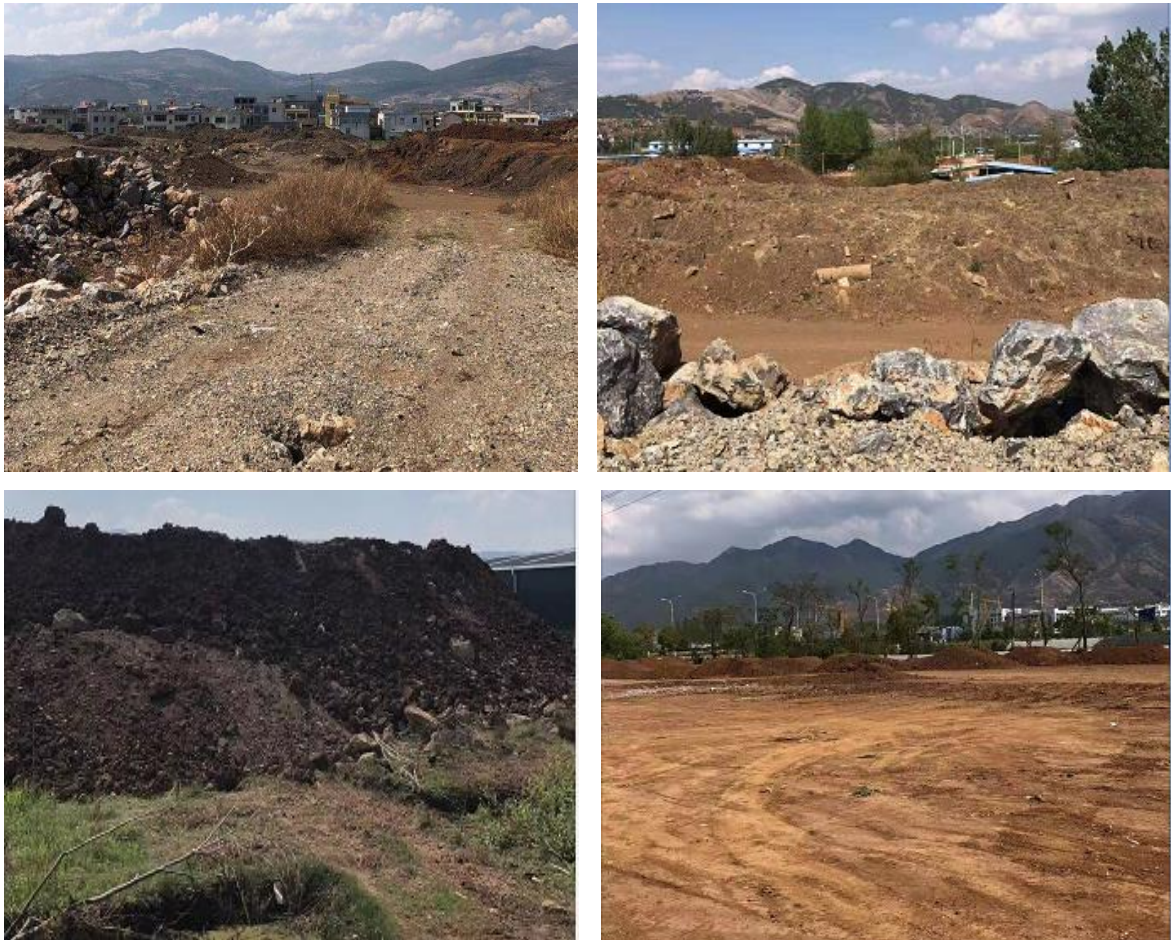
会泽县农业局地块（以礼篮子围）共计占地 60 亩，场地周边为现有市政道路，现状地势较市政道路低 2.5m 左右，根据相关规划要求，场地回填后与现有市政道路标高基本一致，回填后作为会泽县城市发展用地使用，整个回填过程中预计需回填土石方 10 万  $m^3$ ，现阶段已回填土石方约 3 万  $m^3$ ，后续还需回填土石方约 7 万  $m^3$ ，该场地完全能容纳本项目建设过程中产生的多余废弃土石方。根据现场勘查，场地现已在建设周边挡墙等措施，确保将土方回填过程中产生水土流失量降到最低。场区现状如下：

会泽县农业局地块（以礼篮子围）现状
